**“Proyecto de Intervención y Readecuación de la Antigua Casa del
Diezmo”**

Ubicación: calle Alhóndiga #10; Col. Centro, Del. Cuauhtémoc.

Tesis para optar por el grado de Maestra en Diseño

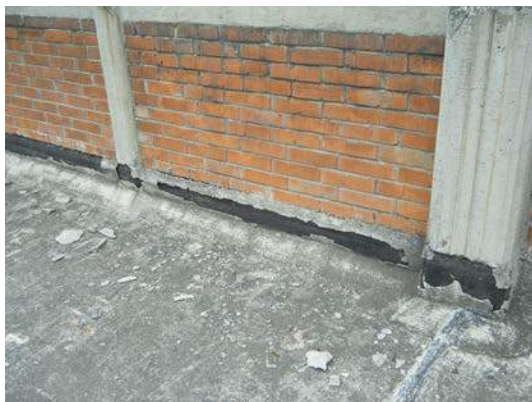
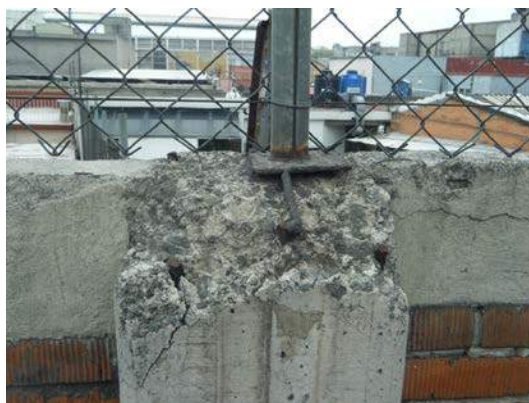
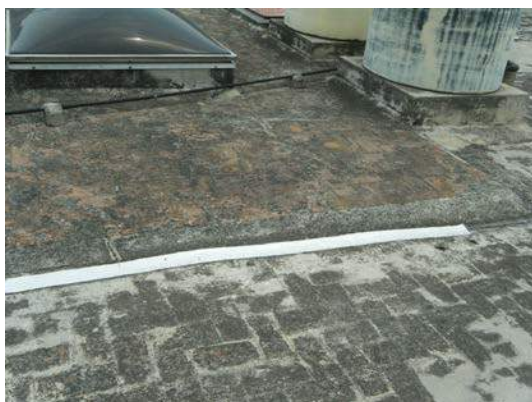
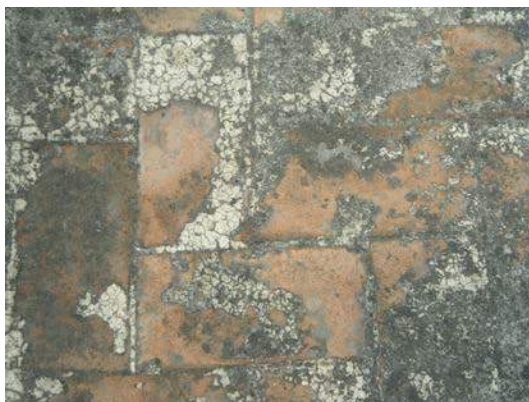
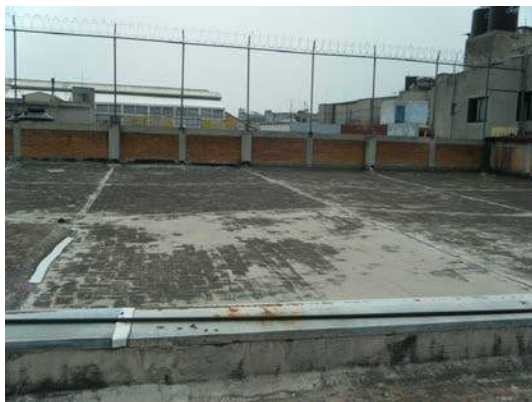
PLANTA DE CUBIERTA El muro oriente tiene escamas en el impermeabilizante (las columnas cuentan con disgregación en la unión con el poste metálico). La unión de cubiertas posee fisuras en el impermeabilizante por lo que se colocó una cinta del mismo material para evitar goteras. En algunas secciones de la cubierta está expuesta la fábrica. (Ver plano de deterioros D-4)

Planta Cubierta	de	Escamas y Grietas	Aplanado en	Retiro de pintura y material disgregado, inyección de grutas cal-arena y aplicación de pintura
		Fisuras en la impermeabilización	columnas	Retiro de impermeabilizante y recolocación de nuevo impermeabilizante
		Tinacos sucios		Limpieza de tinacos exterior e interior y colocación de sistema eléctrico para bombas de agua

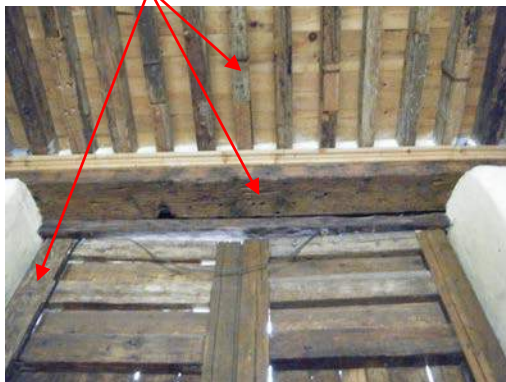
Fisuras

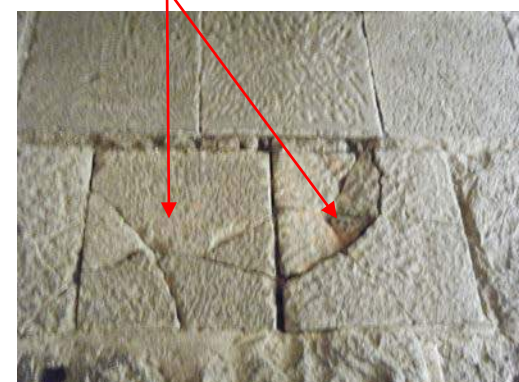
Piezas rotas

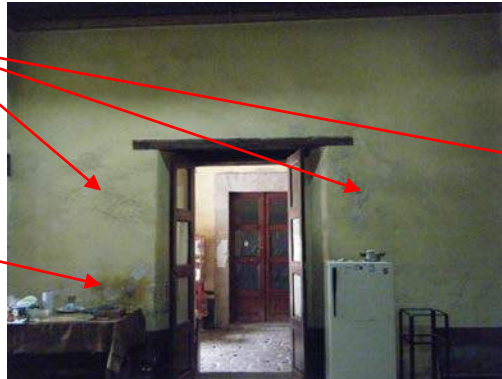
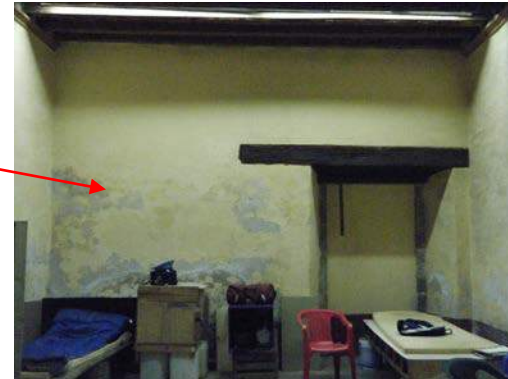
Humedad ascendente

Grasa y cochambre

Vigilancia	Humedad	Aplanado escurrimientos	Limpieza de escurrimientos y aplicación de nueva pintura. Aplicación de hidrofugante para piedra
	Manchas de grasa		Limpieza agua y jabón neutro

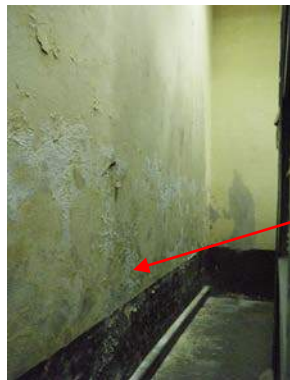
Humedad
ascendente
craqueladuras

Investigación 4	Humedad	Aplanado (escamas)	Limpieza y retiro de pintura en escamas y aplicación de nueva pintura. Aplicación de hidrofugante para piedra evitando la humedad ascendente
	Cristalización de sales		Retiro de sales con papel de pulpa y agua destilada, aplicación de Canasol

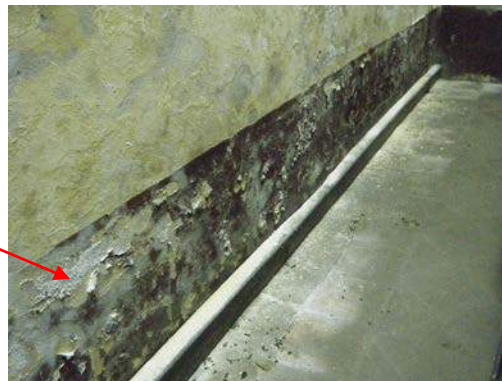
Partículas
salinas

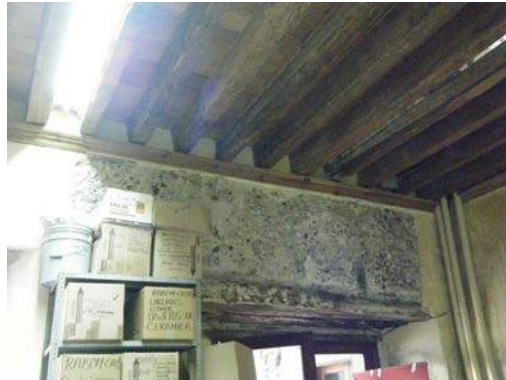
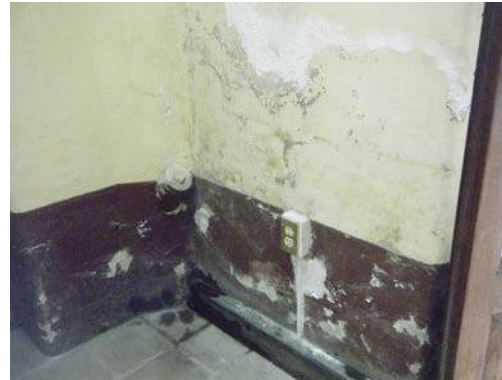
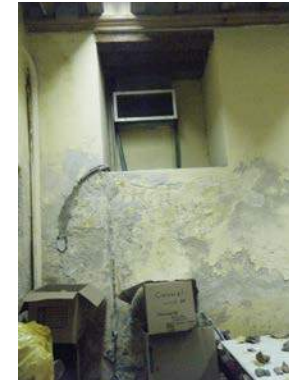
Investigación 1	Fabrica expuesta	Mampostería	Aplicación de consolidante de piedra y aplicación de aplanado en muro cal-arena
	Humedad		Limpieza y retiro de pintura en escamas y aplicación de nueva pintura. Aplicación de hidrofugante para piedra evitando la humedad ascendente

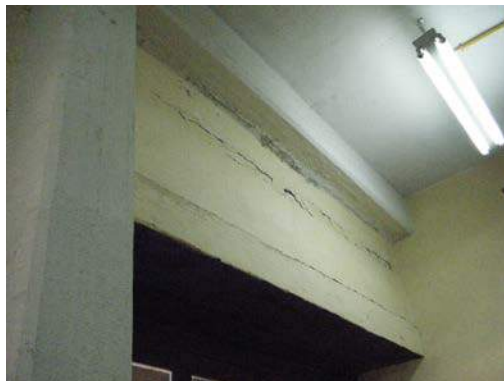
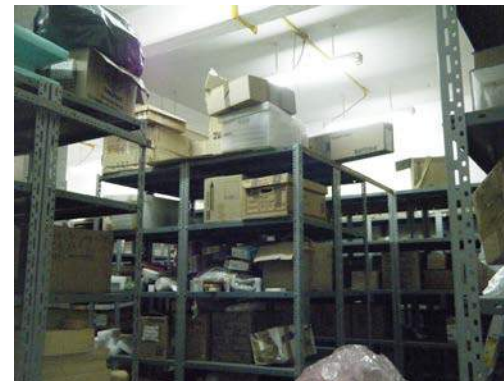
Investigación 2	Grieta	Aplanado en pintura	Retiro de pintura y material disgregado, inyección de grutas cal-arena y aplicación de pintura
------------------------	--------	---------------------	--

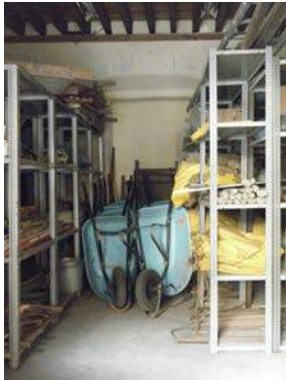
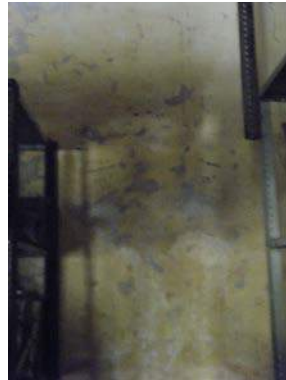
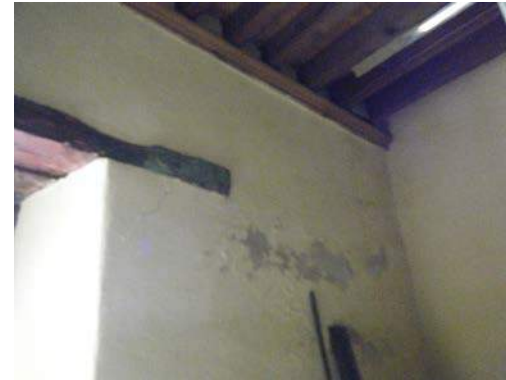
Almacén 2	Humedad	Aplanado en escamas de pintura	en Limpieza y retiro de pintura en escamas y aplicación de nueva pintura. Aplicación de hidrofugante para piedra evitando la humedad ascendente
------------------	---------	--------------------------------	---

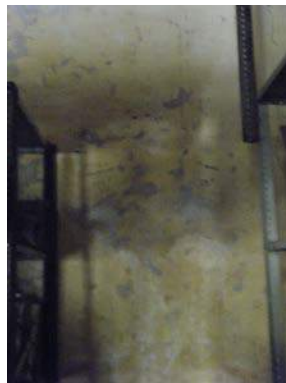
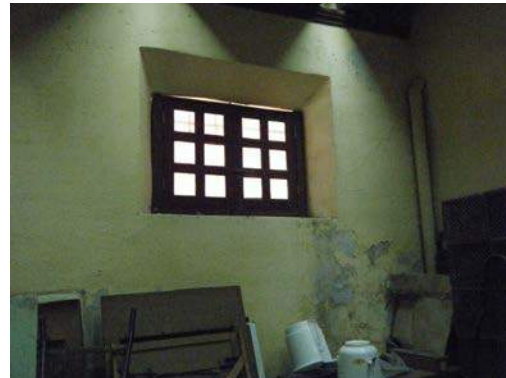
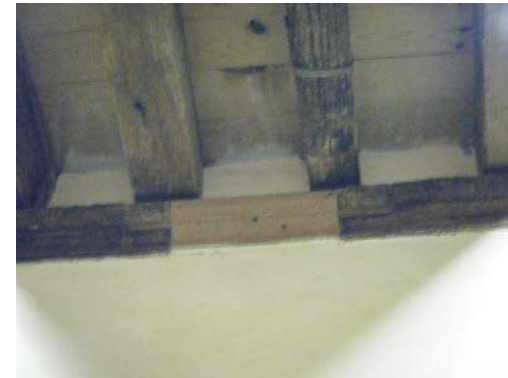
Almacén 1	Humedad	Aplanado en escamas de pintura	en Limpieza y retiro de pintura en escamas y aplicación de nueva pintura. Aplicación de hidrofugante para piedra evitando la humedad ascendente
------------------	---------	--------------------------------	---

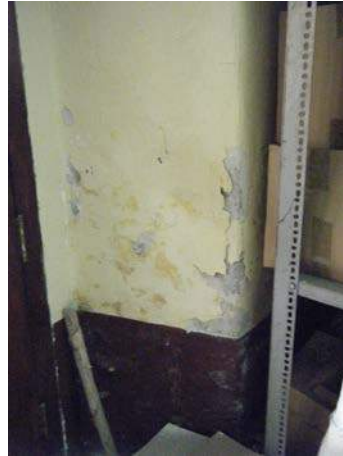
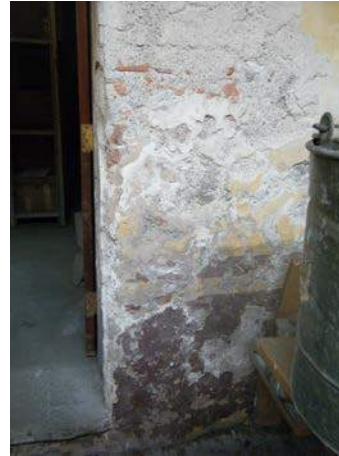
Investigación 5	Humedad Disgregación de muros	Aplanado de escamas y craquelamiento de pintura	en y pintura. Aplicación de hidrofugante para piedra evitando la humedad ascendente
------------------------	----------------------------------	---	---

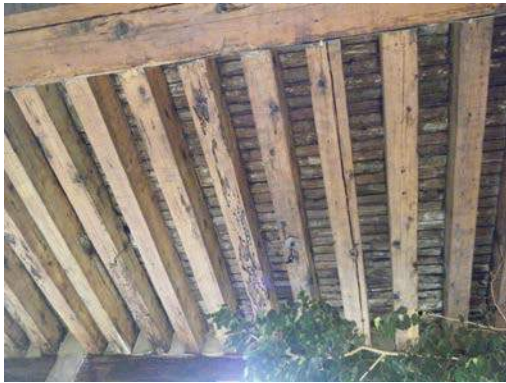
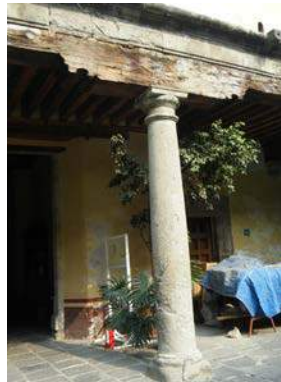
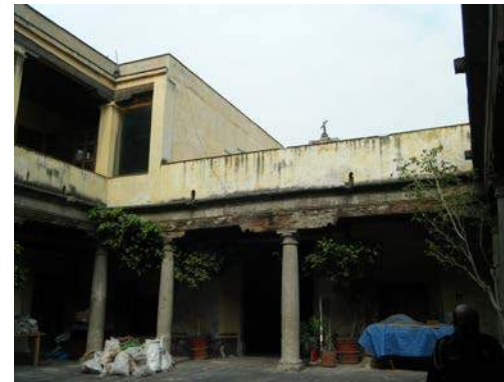
Patio Central	Agentes Xilófagos Disgregación en Columnas Piezas rotas en basas y capiteles Humedad en muretes	Madera	Fumigación con Dragnet y aplicación de consolidante Paraloid Aplicación de consolidante para evitar la disgregación Injerto de piezas rotas Limpieza de escurrimientos, aplicación de hidrofugante y aplicación de nueva pintura a la cal
----------------------	--	--------	--

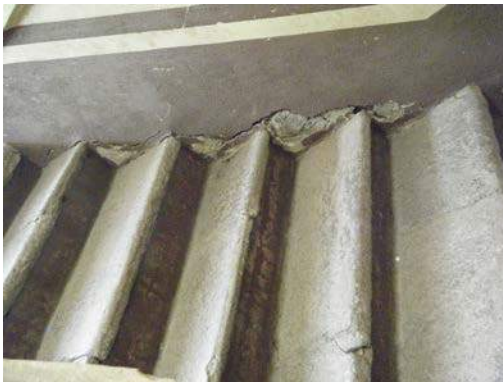
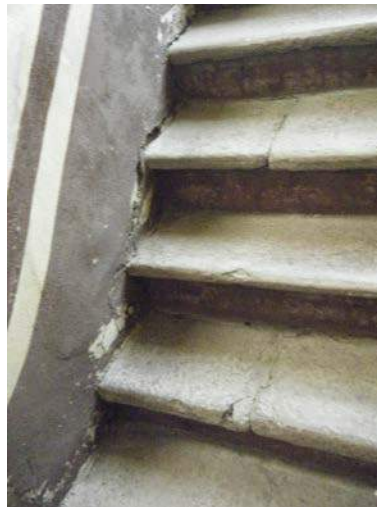
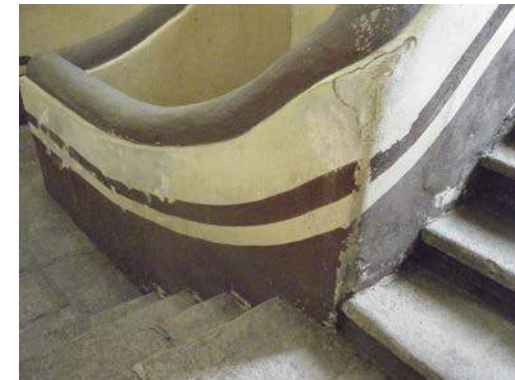
Escalera

Grietas

Retiro de pintura y material disgregado, inyección de grutas cal-arena
y aplicación de pintura

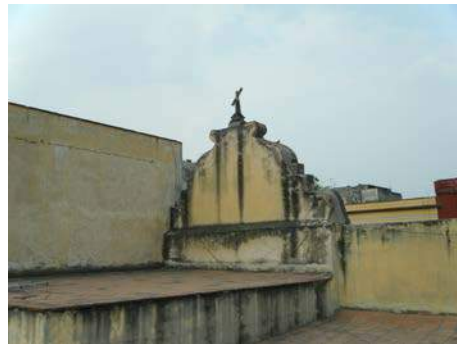
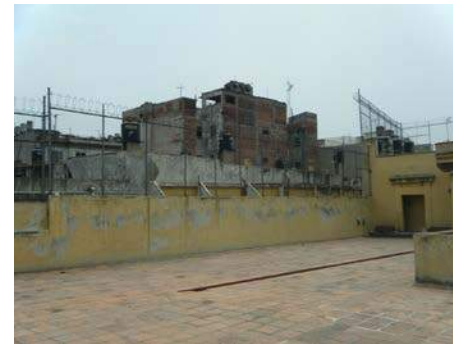
Terraza	Humedad Craquelado escamas	Aplanado y pintura	en Limpieza de escurrimientos pluviales Retiro de pintura, aplicación de aplanado cal- arena y aplicación de nueva pintura
----------------	----------------------------------	--------------------------	---

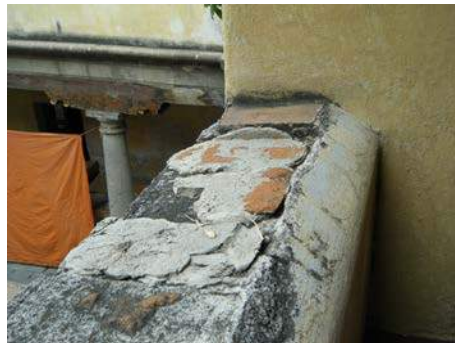
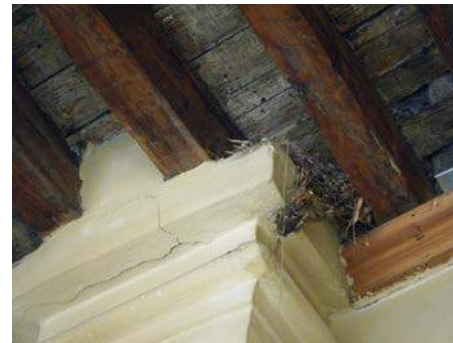
Pasillos	Piezas rotas Eflorescencias Fauna	Alfarda ladrillo	de Retiro y reposición de piezas rotas Eliminación de vegetación y aplicación de biocidas Retiro de nidos y colocación de malla protectora en capiteles
-----------------	---	---------------------	---

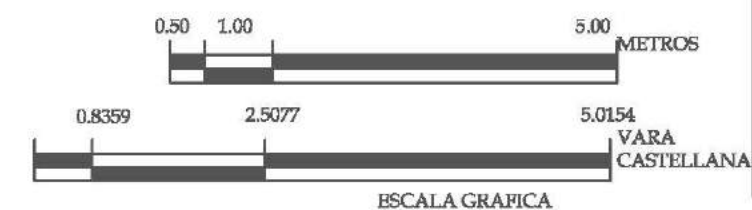
PLANO: DETERIOROS

FACHADA PRINCIPAL

HUMEDAD (H) CRAQUELADURAS		FABRICA EXPUESTA (FE)
	DISGREGACIÓN (D)		FLORESCENCIAS SALINAS (RS)
	APLANADO (A) SIN PINTURA		GRIETAS (G)
	EFLUORESCENCIAS (F)		COCHAMBRE (COH)
	INSECTOS XILOFAGOS (IX) ORIFICIOS Y ENJUTAS		HUMEDAD (HI) FISURAS

Área	Deterioro	Material	Trabajo ¹⁶⁵
Fachada Principal			
	Faltante de mortero (parcial)	Recinto	Rejunteo con mortero cal-arena
	Disgregación		Aplicación de consolidante
	Piezas rotas		Colocación de injerto en piezas de cantera
	Craqueladura		Aplicación de consolidante
	Manchas negras		Retiro de pintura desprendida, secado de humedad y repintado a la cal.
			Limpieza con agua y detergente neutro
	Fisuras	Aplanado con pintura	Retiro y aplicación de nuevo aplanado de cal-arena
	Humedad	Aplanado escurrimientos	Limpieza de escurrimientos pluviales y aplicación de nueva pintura
	Intemperismo (enjutamiento)	Madera	Tallado de madera, aplicación de resina y aplicación de consolidante Paraloid.
	Agentes Xilófagos		Fumigación con Dragnet y aplicación de consolidante Paraloid
	Intemperismo	Herrería	Limpieza con agua destilada y aplicación de ácido tánico

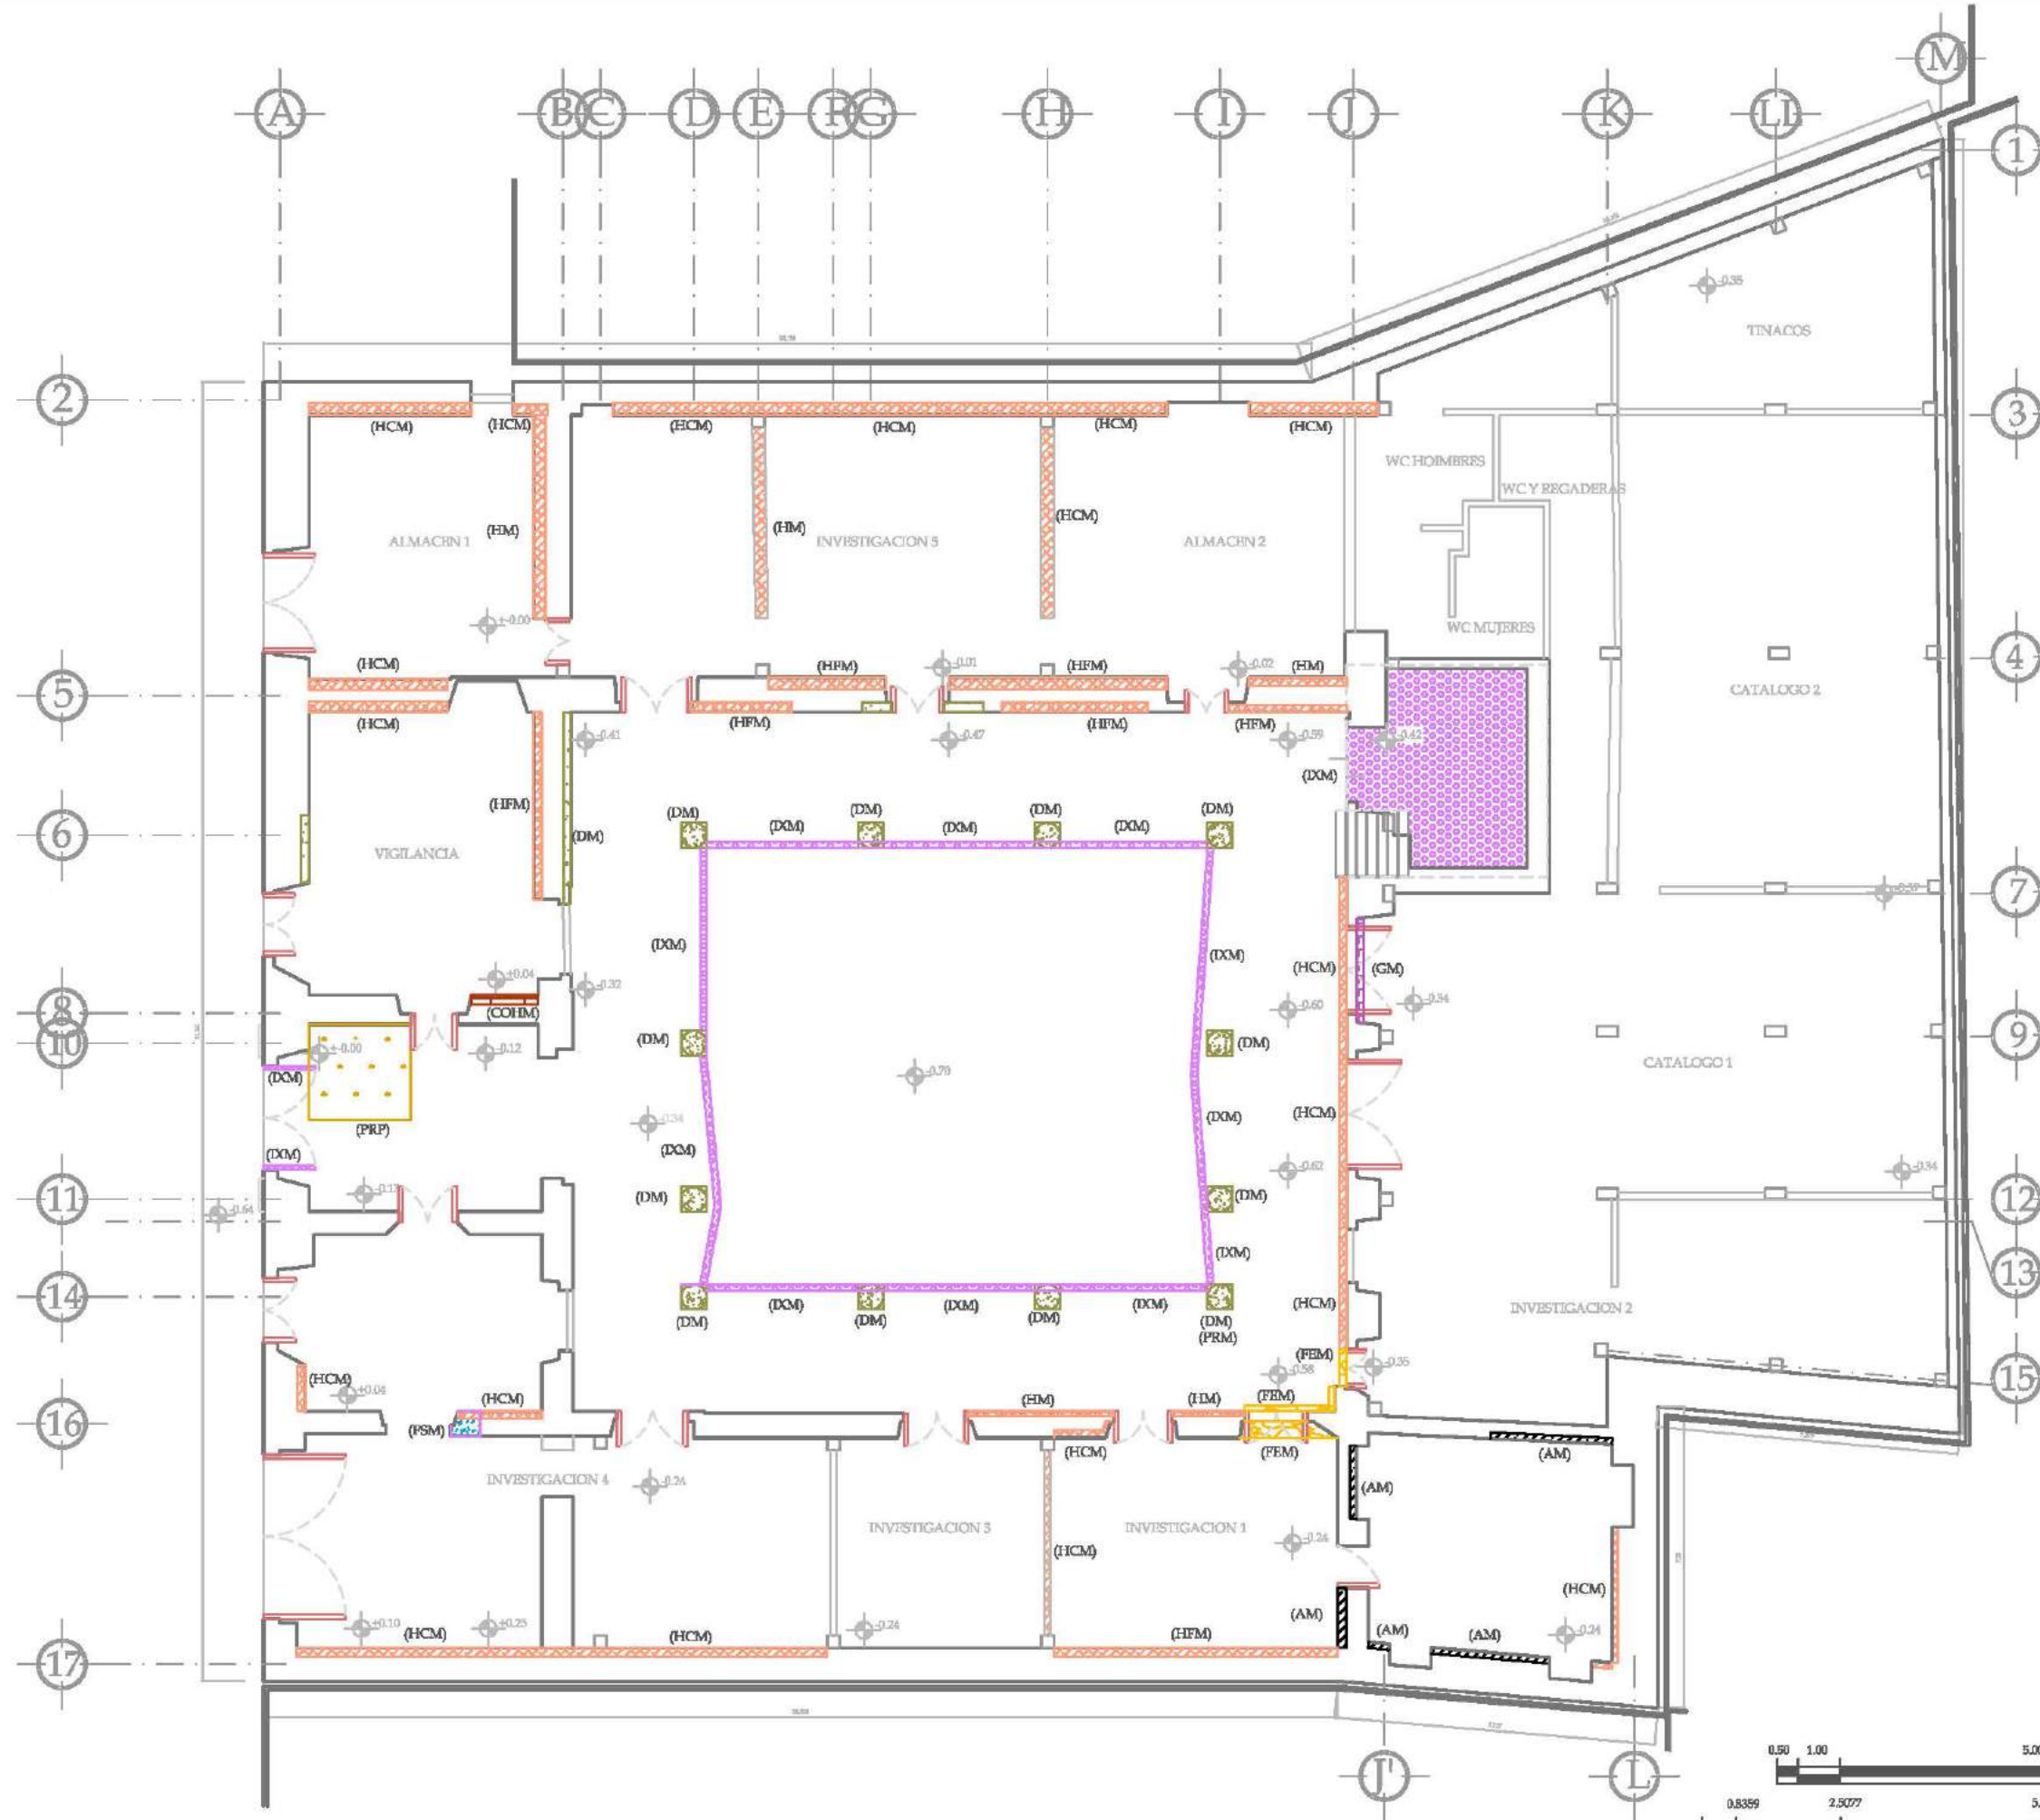
PLANO: DETERIOROS

PLANTA BAJA

HUMEDAD (H) CRAQUELADURAS		CRAQUELACION (CRA)
	DISGREGACION (D)		FISURAS (F) GRIETAS (G)
	APLANADO (A)		HUMEDAD (H) FISURAS
	EFLUORESCENCIAS (F)		
	FACTOR BIOLÓGICO ANIMALES (FBA) NIDOS DE PAJAROS

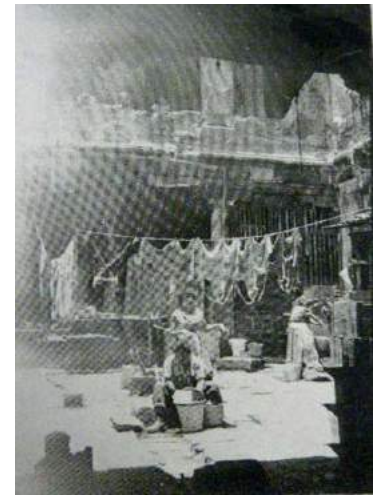
Foto antigua de Patio (1960)

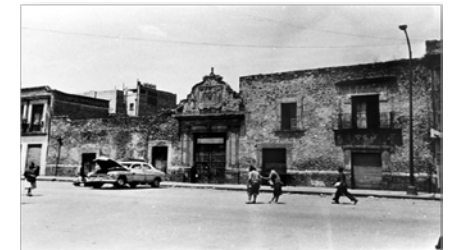
Foto antigua de la Fachada (1960)

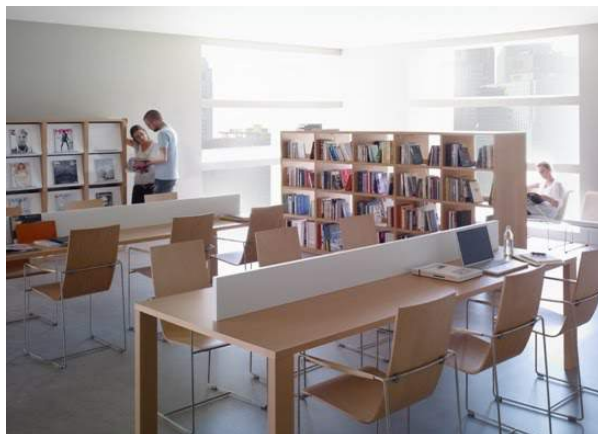
Mesa Rectangular de trabajo¹⁷² Con cubierta fabricada en aglomerado natural, con cubierta en laminado plástico con cantos en cintilla T. Su estructura es un marco en perfil tubular de 32 x 32. Cuenta con un sistema de niveladores. Son de dimensiones de 1.80 mts de ancho y 0.75 mts de profundidad.

Mesas rectangulares de trabajo laminadas.¹⁷³

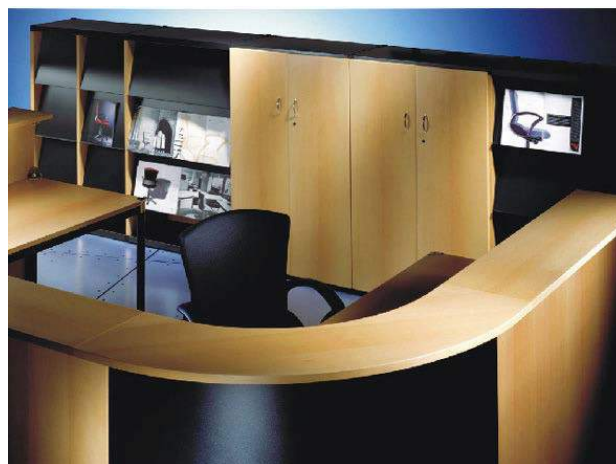
Mostrador de préstamo y devoluciones¹⁷⁷ Su diseño debe permitir adecuarse al tamaño de las necesidades de cada biblioteca.

Mostrador de Biblioteca¹⁷⁸

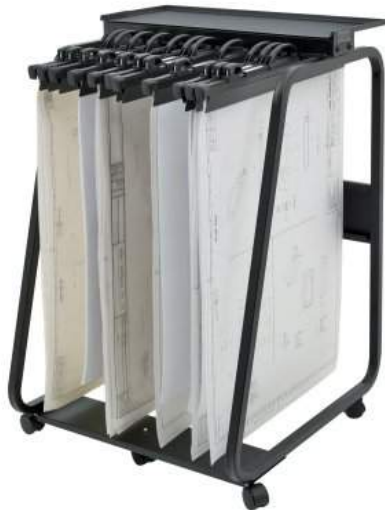
Porta planos¹⁷⁹ Debe estar ubicado en una zona de libre acceso a los servidores públicos. Con una capacidad para 10 planos, con 0.91 mts de largo.

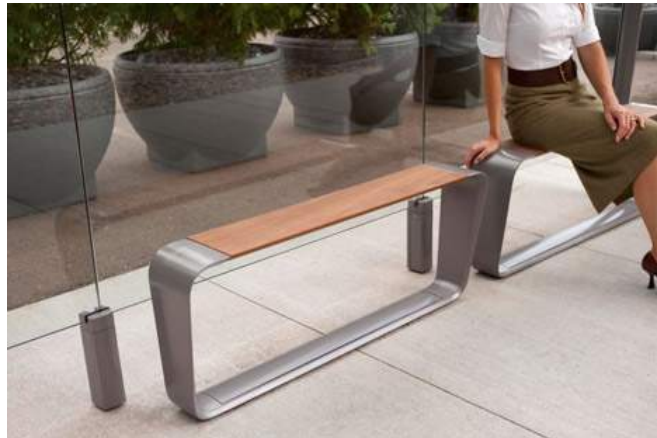
Bancas¹⁸⁴ Las bancas deben proveer descanso y proporcionar una posición cómoda en un lugar acogedor. Se deben ubicar parcialmente en lugares soleados o sombreados en cercanía de áreas verdes, descansando en un lugar fresco. Se deben seleccionar de materiales adecuados que no retengan el frío o calor, de materiales lisos y que no astillen; las superficies para sentarse deben tener orificios para dejar pasar el agua y evitar que se estanque.

Bancas de Acero inoxidable combinadas con madera laminada.¹⁸⁵

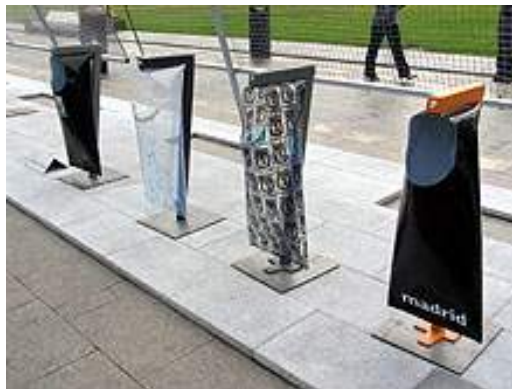
Basureros¹⁸⁶ Los basureros deben recopilar y almacenar temporalmente desperdicios orgánicos e inorgánicos; procurando la higiene del medio urbano. Estar al alcance de los usuarios, estar seguros y libres del vandalismo. Tener tapa para evitar la entrada de agua y salida de malos olores. Deben permitir el cambio de elementos secundarios cuando estos se oxiden por efectos de intemperismo.

Botes de Basura.¹⁸⁷

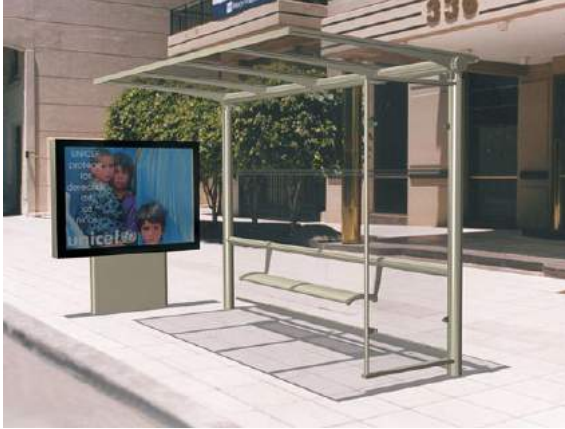
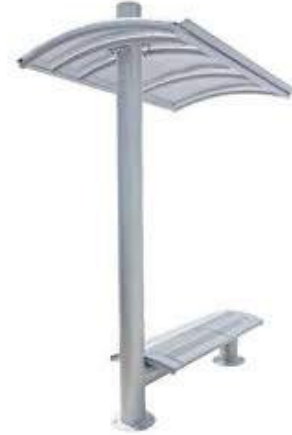
Parada de Autobuses¹⁸⁸ Son muy importantes como protección contra el mal tiempo. Se proporcionan con bancas para hacer mas cómoda la espera a usuarios. Dan seguridad y visibilidad casi completa, para que los autobuses se detengan en un lugar determinado.

Parada de Autobuses.¹⁸⁹

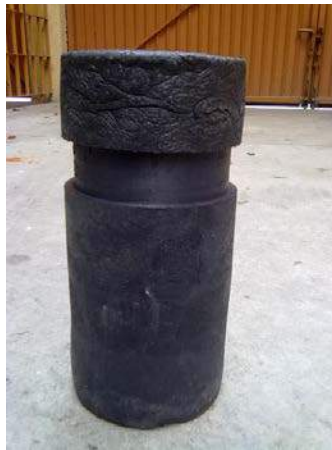
Topes y obstáculos para evitar la entrada a vehículos¹⁹⁰ Existen un tipo de postes pequeños y de altura baja cuya función es la de impedir u obstaculizar la entrada de vehículos a una zona específica. Generalmente son de concreto pintado en forma llamativa o con simbología de fácil identificación. ALTURA, 11CM, LONGITUD, 57CM, ANCHO, 15CM.

Topes para vehículos¹⁹¹
